TRAFIKMILJÖN I ROTEBRO NULÄGESANALYS

2020-02-06

Beställare: Gunilla Sandin, Samhällsbyggnadsavdelningen Sollentuna kommun
Handläggare: Sandra Sasu, Lucas Glasare och Agnes Lindström, Ramboll Sweden AB

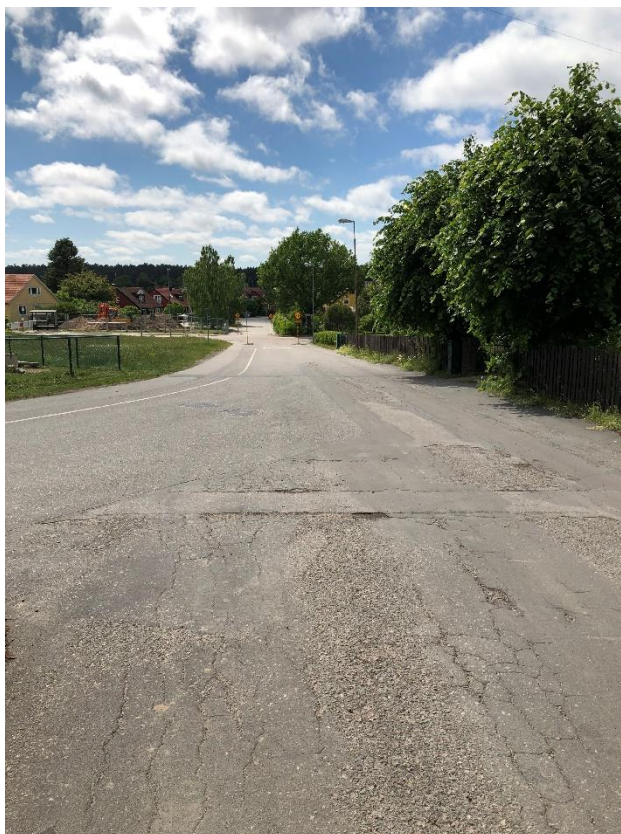
Större delen av området har hastighetsbegränsning 30 km/h. Undantagen är Holmbodavägens södra del, där hastighetsbegränsningen är 40 km/h och 50 km/h, och delar av Rotebrovägen som också har hastighetsbegränsning 50 km/h. Vägarnas utformning stödjer generellt låga hastigheter, då de nästan uteslutande består av smala villagator. Ett undantag är Fältvägen på Holmbodavägens östra sida, där sektionen bedöms som för bred för att fotgängare ska kunna röra sig säkert utan trottoar (se Figur 13). Här ligger också en skola i närheten, vilket är ett skäl att överväga åtgärd.

Figur 12. Bred sektion på delar av Fältvägen.

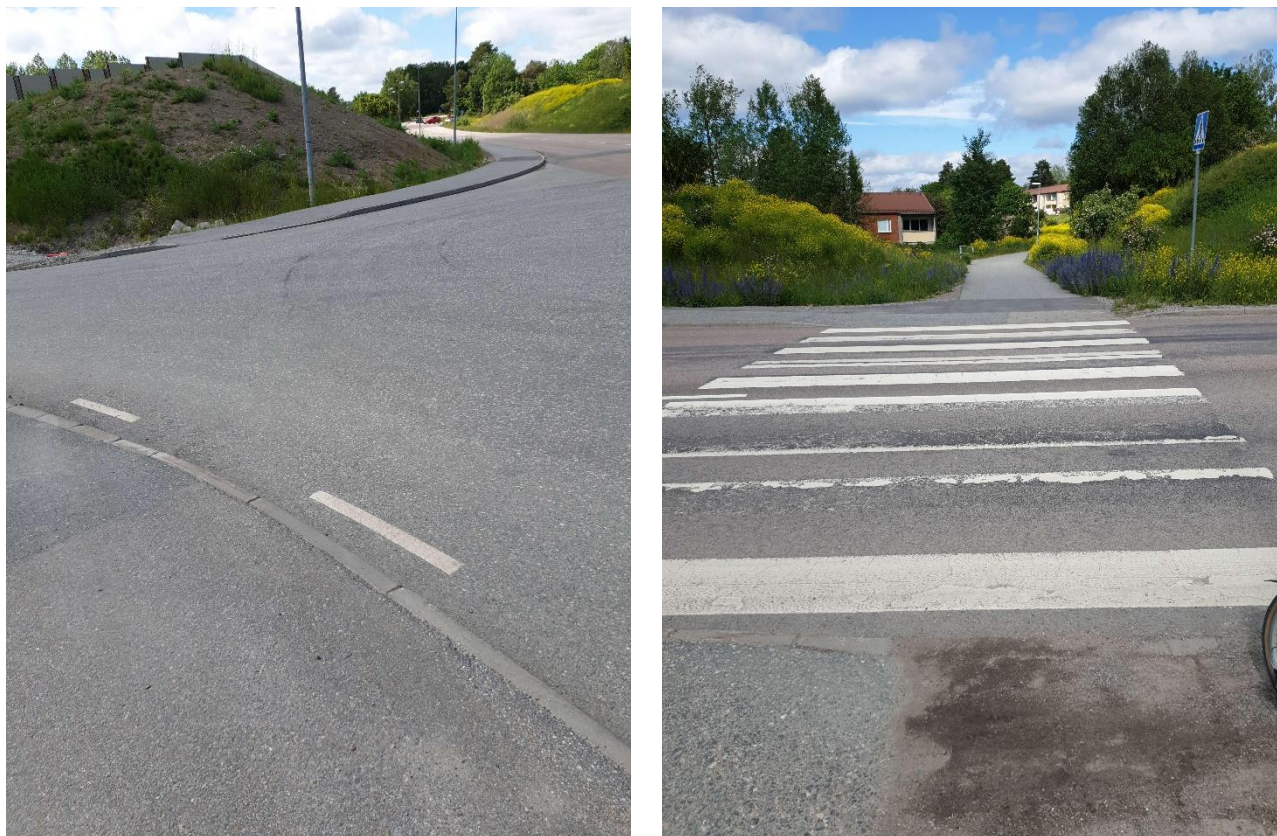
Farthinder och 30-portaler finns längs de viktigaste stråken i området. Vid övergångsstället på Holmbodavägen där den friliggande gångbanan från Gröndalsparken ansluter, kan behov av hastighetssäkring övervägas, se bilden till höger i Figur 13.

Figur 13. Hedemoravägen (till vänster) saknar säker passage. Passagen från Gröndalsparken över Holmbodavägen (till höger) kan övervägas att hastighetssäkras.
