PM GEOTEKNIK

SKANSKA SVERIGE AB

Kv. Sollentunamässan m.fl.

SWECO CIVIL AB

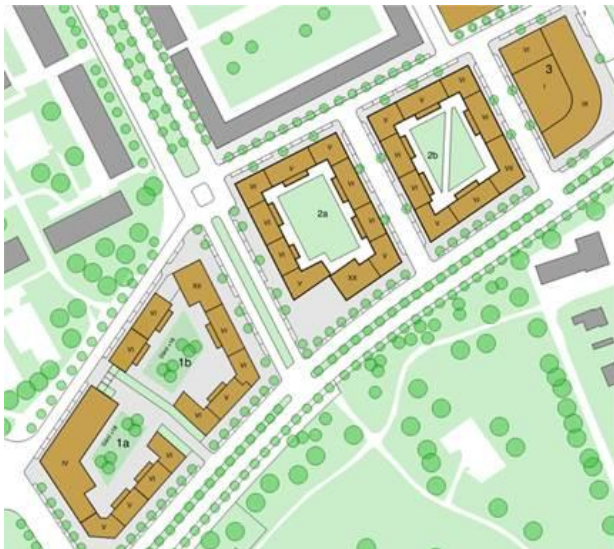
Bild 2. Skiss situationsplan för planerad bebyggelse (Skanska)

På uppdrag av Skanska Sverige AB har Sweco Civil AB utfört översiktlig geoteknisk undersökning vid området kring Sollentunamässan (Bild 1). Området omfattar fastigheterna: Trollvagnen 1, Torparen 3 och Traktören 1. På området planeras rivning av de gamla mässhallarna och anläggande av bostäder i sex nya kvarter med mellanliggande lokalgator (Bild 2).
